Indicador áreas verdes: Diagnóstico del dosel vegetal en el boulevard Adolfo Ruíz Cortínes en Poza Rica

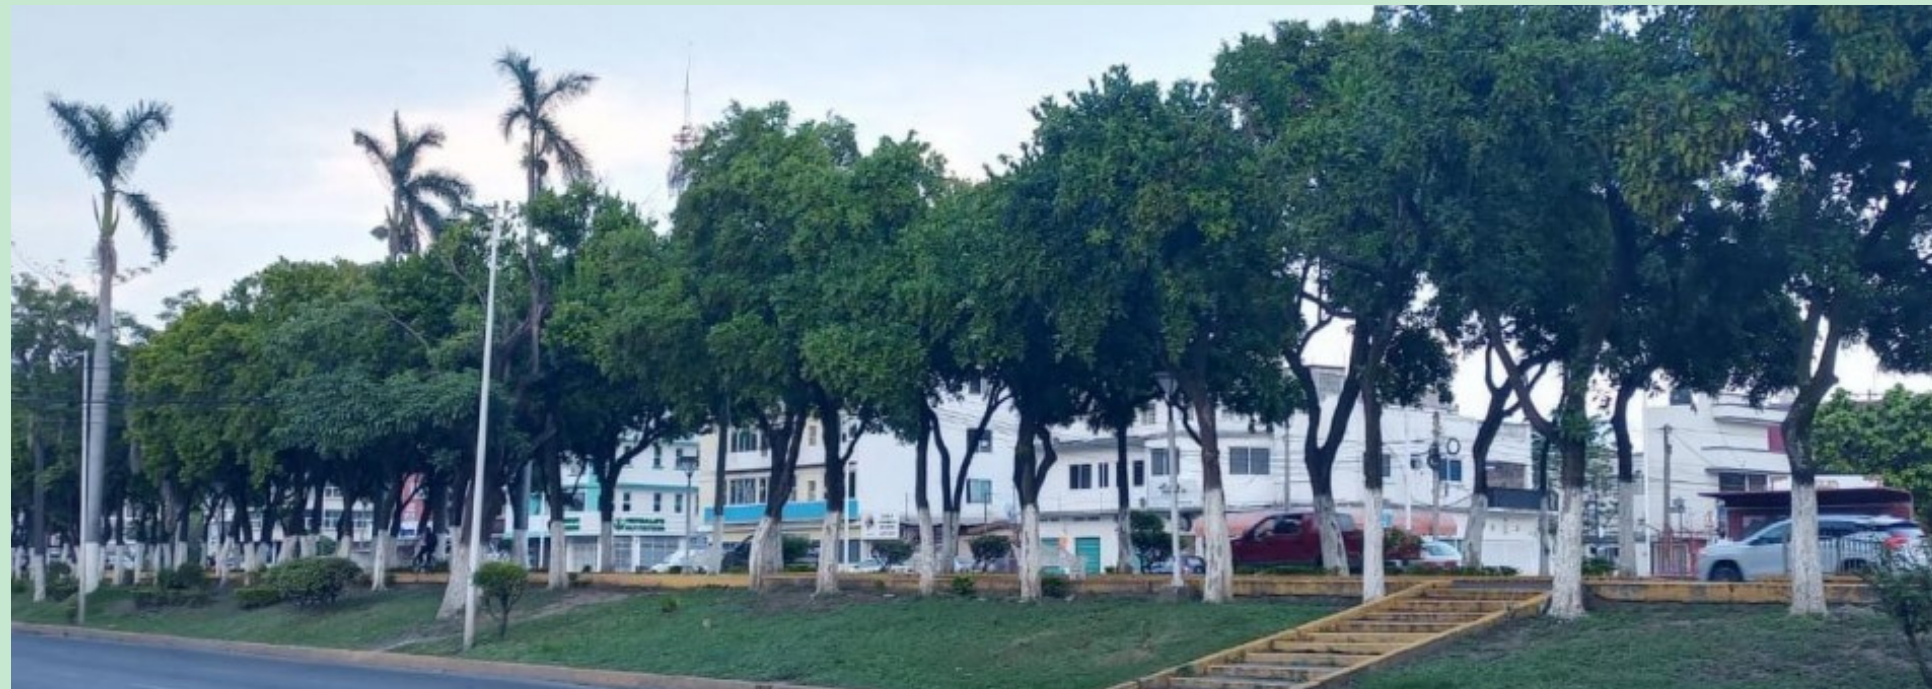
Figura 6. Ejemplares de roble prieto en el tramo 2 de la sección 1 del boulevard. Fuente: Patricia A. García Nava, mayo 2021.

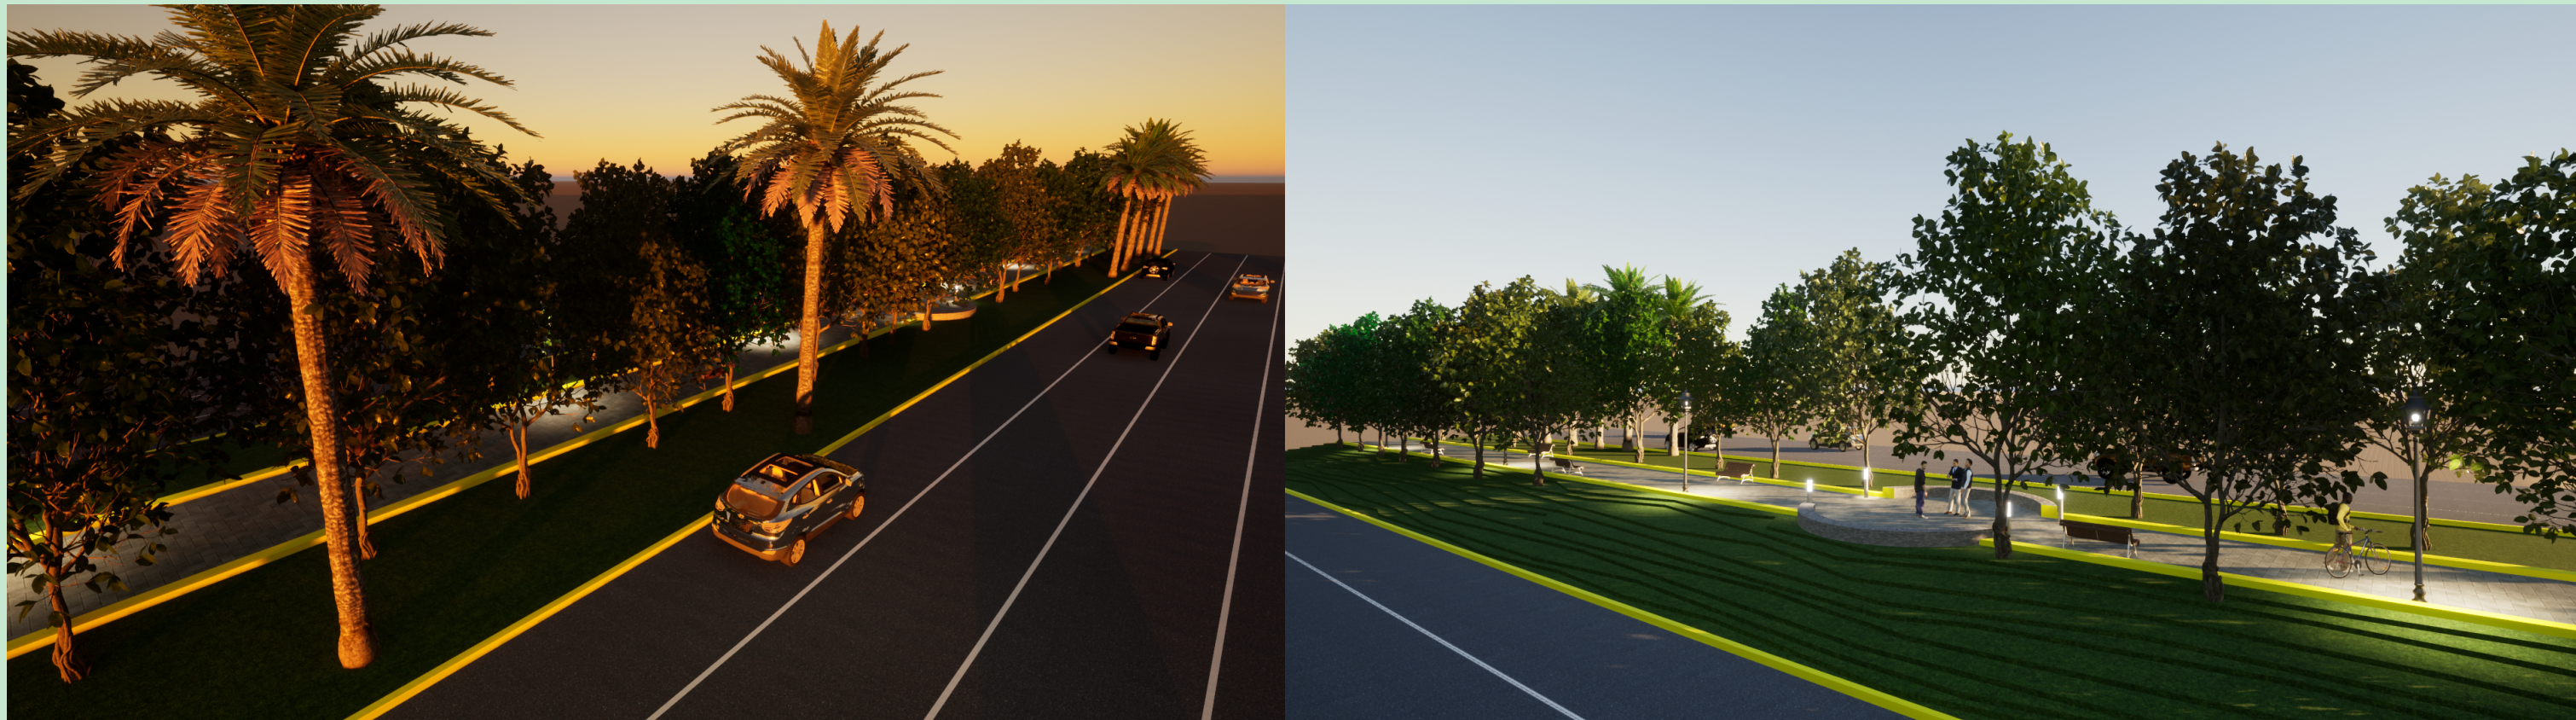
Figura 8. Vista en alzado de árboles que se localizan en el tramo 1
